HANCZ ERIKA

A Szigetvár, Turbék-Alsóhegyen előkerült türbeváros feltárása (2015–2019)

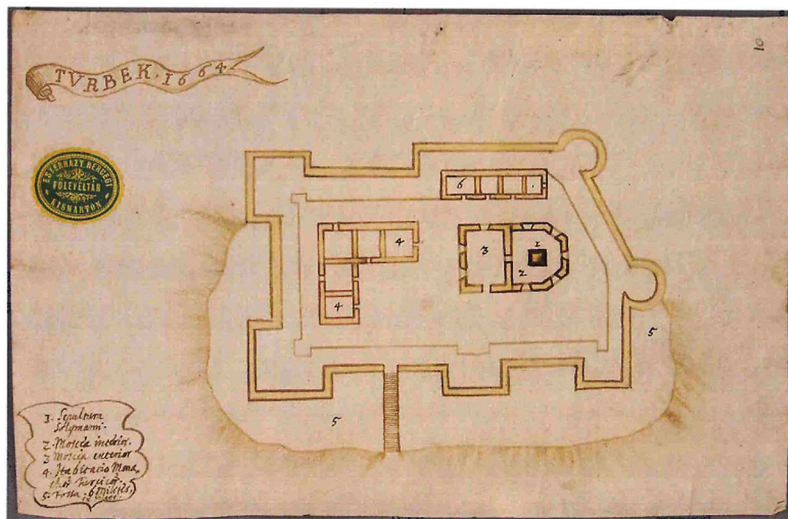
1. kép. Esterházy Pál 1664. évi rajza a türbe-erődről és épületeiről – irány és kontextus nélkül

Az 1664. évi Esterházy Pál-féle felmérésből tudjuk, hogy egy szimbolikus tür-
be (síremlék), egy dzsámi, egy záviye (muszlim kolostor) és egy kaszárnya is volt
a palánkfalal és szárazárokkal körülvett palánk belsejében (1. kép). Ezen épületek
felderítésére, megkutatására vállalkoztunk.

A kaszárnya épületének nyoma nem jelent meg egyik geofizikai felmérésen sem. 2019-ben az Esterházy-féle felmérés (1. kép) alapján, az épületek egymáshoz viszonyított helyzete alapján jelöltük ki a kutatóárkunkat. Az északi palánkfalhoz építve egy cölöpnomos épület egy részét sikerült megtalálni, mely a kaszárnya épülete lehetett. A területen még további kutatásokat tervezünk.

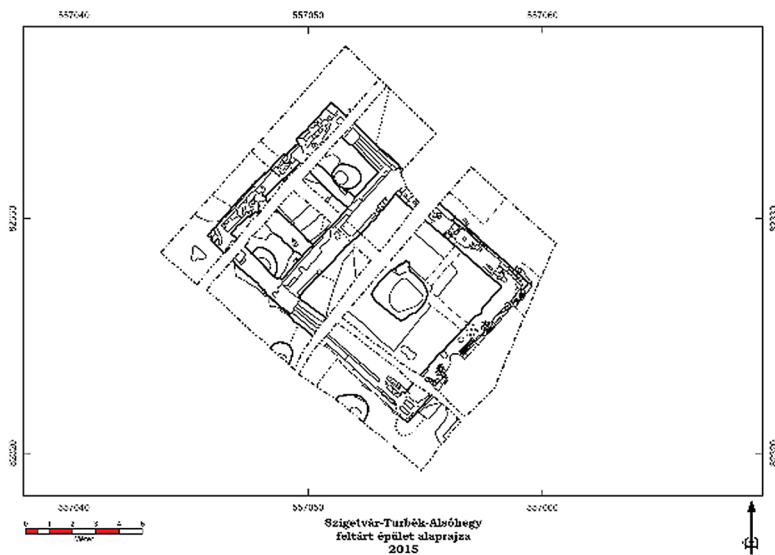
2. kép. A türbe alaprajza

Több ásatási időszakot (2015 ősze és 2016 tavasza–nyara, 2017 ősze, 2019 tavasza–
nyara) és teljes leletfeldolgozást terveztünk. Az első időszakban a geofizikai felmé-
résen jelentkező, Mekka felé tájolt kisméretű négyzetes épületet kutattuk meg, mely
alaprajzilag csak türbe vagy dzsámi lehetett. Mint kiderült, szerencsés módon mind-
járt a szultáni síremléket találtuk meg (2–3. kép).

Az épület egy négyzetes alaprajzú, Mekka felé tájolt, 7x7 méteres központi he-
lyiséget és egy háromszögű előcsarnoki részt tartalmazó kisméretű kupolás osz-
mán épület. Az előkerült leletek alapján egy impozáns, gazdagon díszített épületről
lehetett szó. A területen elszórt ólomlemezek egy fémmel fedett, kupolás épületre
engednek következtetni.

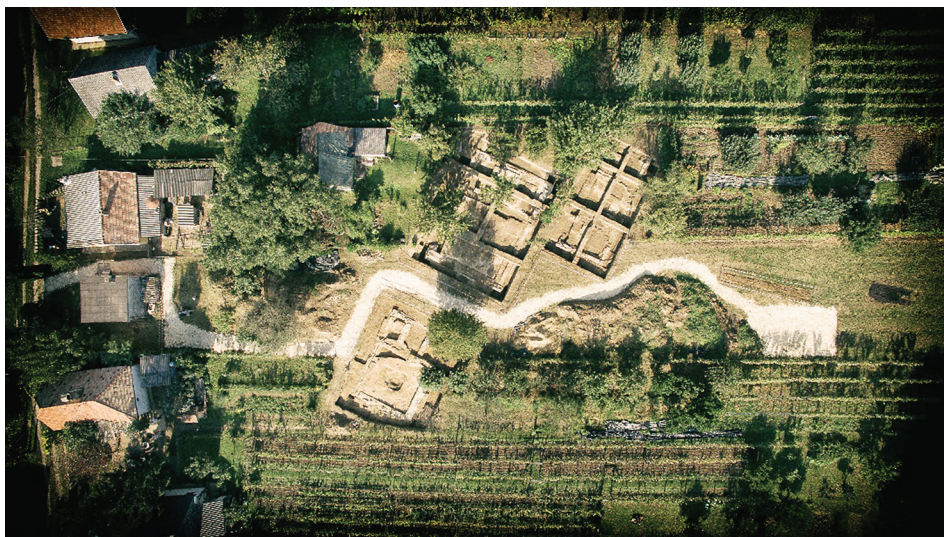
3. kép. A türbe és a dzsámi egymáshoz viszonyított helyzete, a kolostor északi szárnyának keleti végével
(Fotó: Szamosi András)

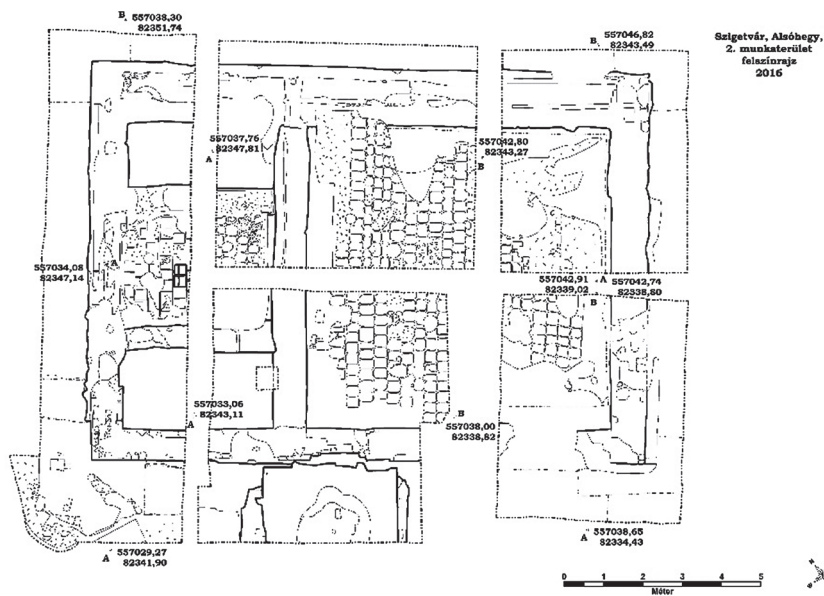
4. kép. A dzsámi alaprajza
(Készítette: Hancz Erika – Simon Béla)

Az ásatás második ütemét a türbétől északnyugatra elhelyezkedő dzsámi feltárásával kezdtük meg, mely másfélszer nagyobb, hasonló alaprajzú épületnek bizonyult. Maga a négyzetes imatér 11x11 m-es alapterülettel rendelkezett (4. kép).

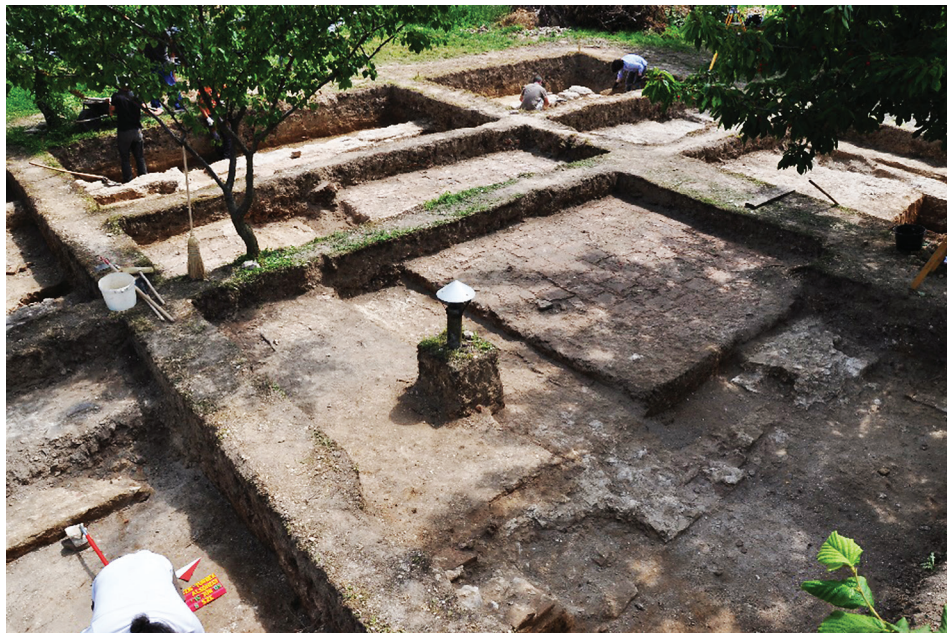
*5. kép. A dzsámi alapfalai és a belsejében lévő habarcsos felület,
az egykori padlóéglák lenyomatával*
(Fotó: Hancz Erika)

Az imatér belsejében előkerült a téglás padlófelület rózsaszín habarcs alapozása a téglák lenyomatával (5. kép). Ezek olykor még a téгла alsó részére ujjal besimított díszítményeket (koncentrikus körök és hullámvonalak) is tartalmazták, melyeknek funkcionális szerepük is volt: jobban tartották a téglákat a habarcs alapon. Az előcsarnok középső, bejárati részén a habarcs-alapozás és téglás felület két rétegben volt jelen, közöttük égett réteg volt kimutatható. Talán ez a leégés az 1664. évi betöréssel magyarázható, mely után tudjuk, hogy újjáépítették a palánkban lévő megrongálódott épületeket. A felső habarcsra pár eredeti téгла is megfigyelhető volt, melyek méretben és kialakításukat tekintve megegyeznek a szigetvári várban lévő Szulejmán szultán dzsámi padlójának téгла-borításával. A megmaradt téglák 30x24 cm-es nagyságúak, közel négyzet alakúak. Pár picci vörös márványhoz hasonló mészkőtöredék is előkerült, mely megegyezik a türbe padlóköveinek és oszlopainak anyagával.

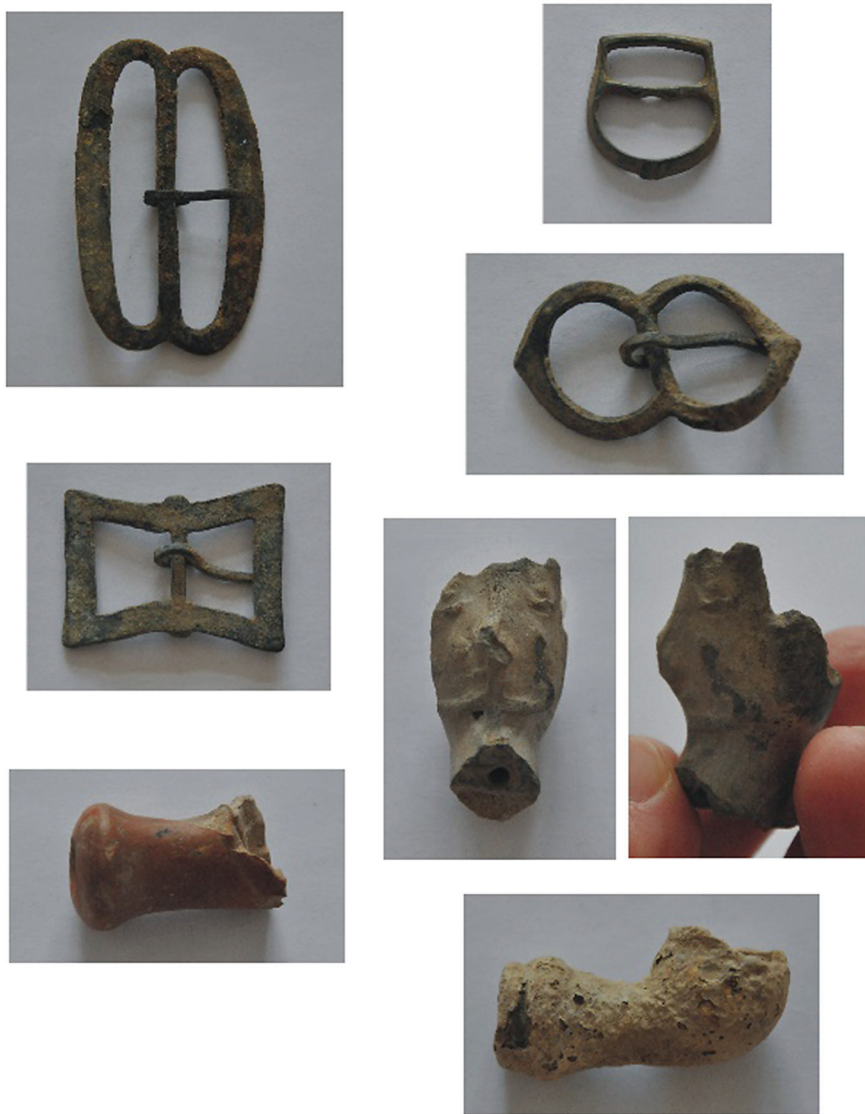
6. kép. Leletek a kolostor területéről: csatok és pipák,
köztük egy emberarc-ábrázolásos pipatöredék
(Fotó: Hancz Erika)

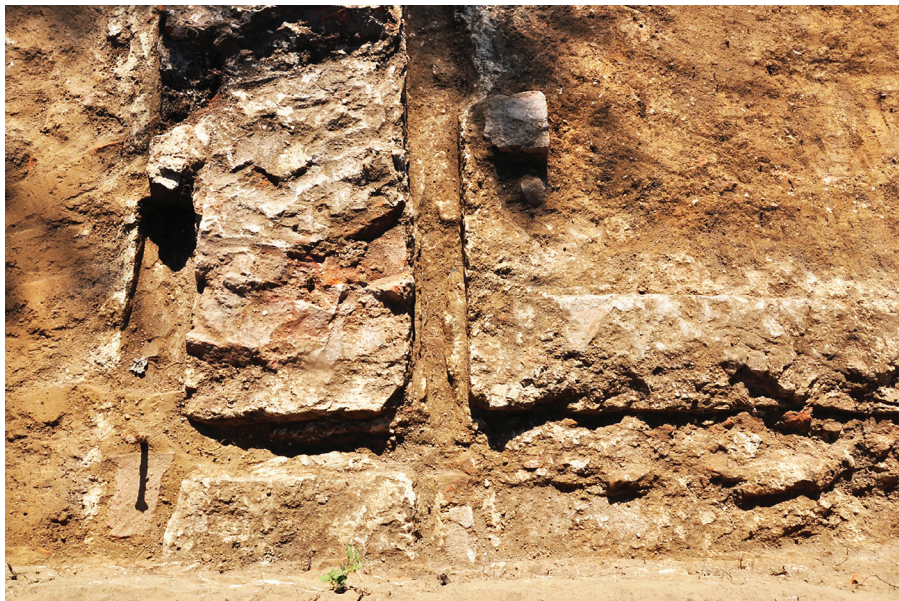
7. kép. Az alapfalban lévő vízszintes fagerenda helye, in situ ácsszöggel
(Fotó: Hancz Erika)

A falak alapja, mint ahogy a többi feltárt épület esetében, itt is gerendabéletes volt. A külső falakban 2–2, az osztófalakban 1–1 gerenda nyomát figyeltük meg, az illesztékeikben vasszögekkel (7. kép).

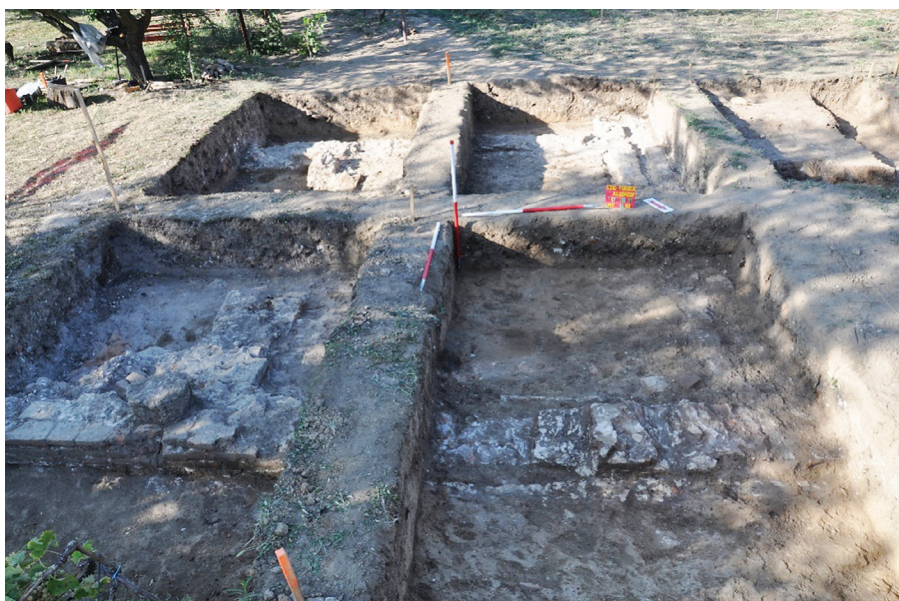
8. kép. Az 5. és a 6. helyiség a 11–12–13–14. szelvényekben, észak felől fotózva
(Fotó: Hancz Erika)

Az északi szelvényfaltól 120 cm-re került elő a kolostor északi falának alapfala. Felmenő falrészlet sajnos már nem maradt meg. A falon kívül egy világosbarna, kissé kevert réteg volt, amely nem az altalaj még, hiszen ebben is voltak leletek (kerámia, vasszőg, téglá, állatcsont, üveg). Ezt egy planírozási réteggént értékeljük, amit az épületek elbontása után hoztak létre. A fal alapozásából három sor téglá maradt meg -50 cm mélységben. A megtalált falhoz déli irányból egy osztófal csatlakozott a már korábban megismert rendszerben (amely az 5. és 6. kis helyiséget elválasztja egymástól). Az épületen belül -55 cm mélységben egy 2–3 cm vastag, faszenes, átégett réteg került elő, amit a helyiség járószintjeként értékelünk. Mindkét szelvényben erősen habarcsos, téglatörmelékes feltöltési réteg volt. Az épületen belül kb. 100x100 cm-es területen átvágtuk a szelvényt, 10 cm-t mélyültünk, de már csak a sárga agyagos altalajt találtuk, padló megújításának nem volt nyoma. Ez a helyiség hasonló a tavaly feltárt helyiségekhez. A keskeny szoba egy dervis lakócellája lehetett (8. kép).

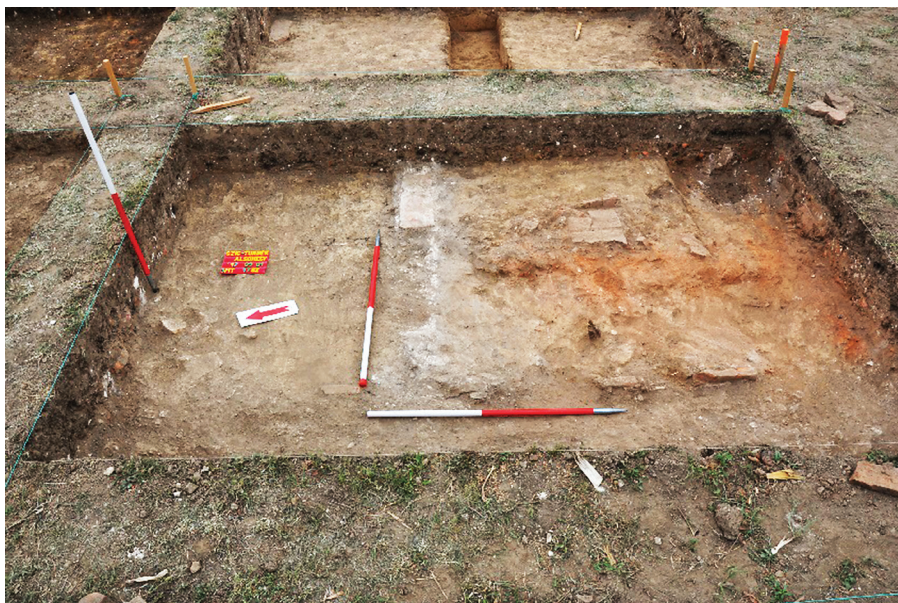
9. kép. Pódium-maradvány és erősen átégett felszín a nagyterem belsejében, 17. szelvény

ben megtaláltuk a járósíntet, melyet a 2. ásónnyal értünk el -40-50 cm mélységben. A szelvény délkeleti sarkában -40 cm mélységben egy vasból készült tollas buzogány toll nélküli feje került elő. A 16. szelvényben előkerült egy fülesgomb fele, illetve ablakszem töredéke is. A 17. szelvényben előkerült egy pódium alapozása. Az L alakú habarcsos alapozás mellett egy sárga agyagos tapasztás jelentkezik, melynek nagyjából a közepén egy kör alakú kis átmérőjű lyuk (oszlophely) volt habarcsos, törmelékes betöltéssel. A 17. szelvényben az objektum körül elkezdjük bontani a sárga agyagos tapasztást, alatta nagyméretű téglák vannak lerakva egy szintben egymás mellett. A rituális ceremóniát vezető seyh és talán a zenészek helye lehetett (9. kép).

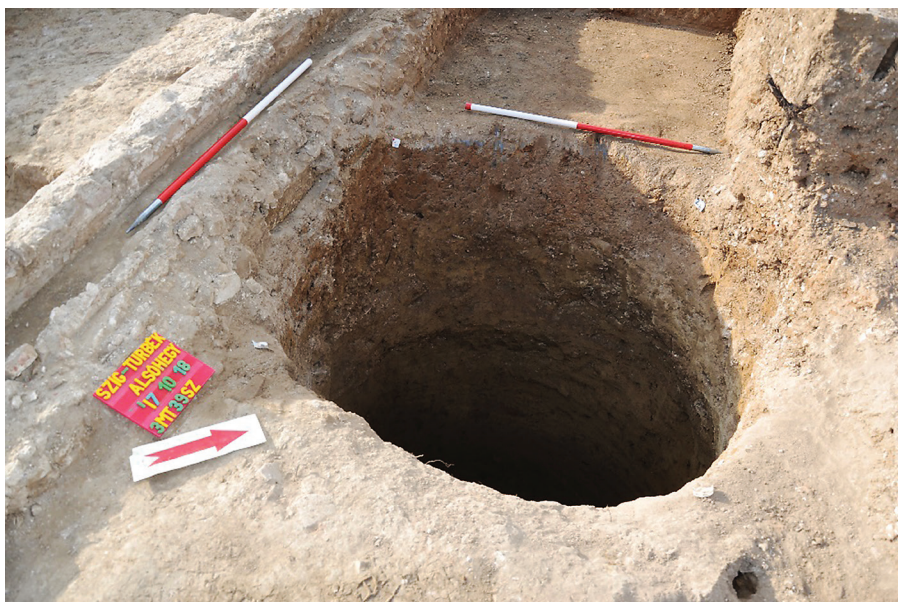
10. kép. A nagy tároló verem a 38–39. szelvényben

Emellett a 38. és 39. szelvényekbe eső nagyméretű kerek beásás (tárolóverem) bontása során rengeteg épülettörmelék, kályhaszem, kerámia, vasszögek és tárgyak, valamint állatcsont került elő (10. kép).

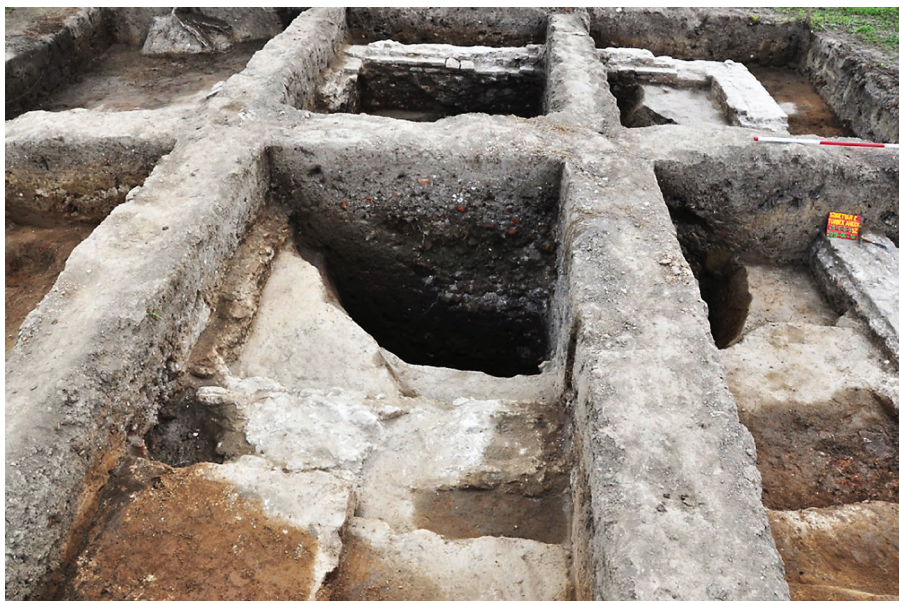
11. kép: A Ny-i szárny D-i végén lévő nagy teremben lévő beásás (10. objektum)
(Fotó: Hancz Erika)

A 2019. évi ásatási szezonban a kolostor L alakú szárnyának déli végén ismét egy nagyobb, a déli szárnyat lezáró helyiség következett. Alaprajzilag akkora volt, mint a ceremoniális helyiség, ily módon az épület ezen része szimmetrikusnak bizonyult. A fal alapozása viszont sokkal mélyebbre nyúlt. Kiderült, hogy a helyiségből egykor egy pince nyílt. A fapadlóból nyíló csapóajtón keresztül lehetett lejutni ide (11. kép).

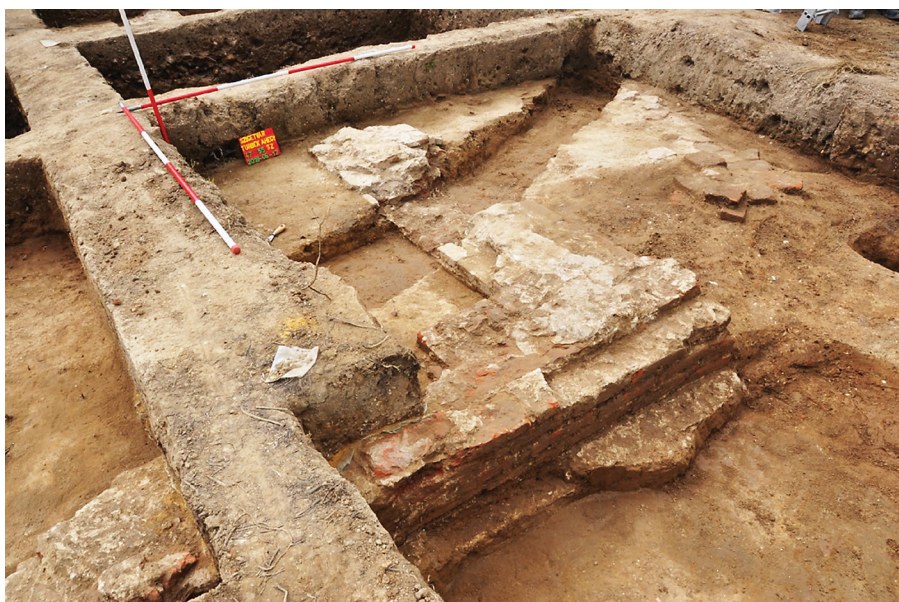
12. kép: Alapfalak és cölöpnym a két épületszárny közötti részen
(Fotó: Hancz Erika)

Bizonyítást nyert, hogy a kolostort valamikor a török korban kibővítették a déli szárnyal, mely nem kapcsolódott közvetlenül a fő szárnyhoz, de volt olyan időszak, amikor mindkét szárnyat használták. Ez a nagyobb szobákat tartalmazó déli szárny vendégszállás lehetett, ahol nők is megszállhattak: ezt jelzi a nőkhöz köthető számos használati tárgy és ékszer (12. kép).

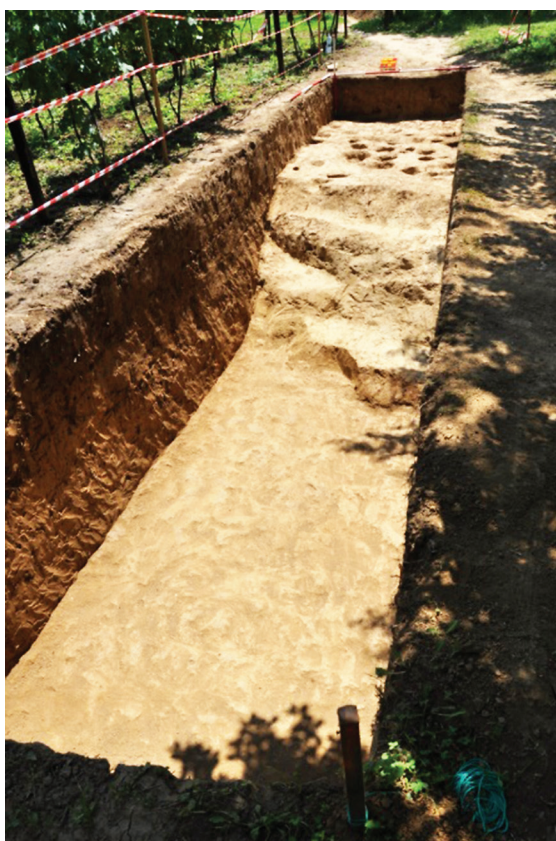
14. kép: 6. MT. Árok-átvágás a kolostortól északi irányban, bontás közben. Az árok belső oldalán jól látszanak a palánkfal oszlopnyomai

Az erődöt körbevevő árok-és palánkfal rendszert eddig három helyen kutattuk meg. Az árokból oszmán kerámiatöredékek, állatcsontok, csontnyelű kés, török akcse és Habsburg denár is előkerültek. Szélességük 6 méter körüli, mélységük 2,8 méter volt. Az erőd felé néző oldalukon több sorban a palánkfal cölöpnymait is sikerült megtalálnunk (14. kép). Az 5. munkaterületről dr. Sümegi Pál vett nagy mennyiségű földmintát, melynek eredménye is hamarosan megjelenik. Virágzó kertkultúrát és gazdag gyümölcsöskertet lehet itt elképzelni az itt talált növényi maradványok alapján.
